AYUNTAMIENTO DE BIELSA

PLAN GENERAL DE ORDENACIÓN URBANA
DOCUMENTO REFUNDIDO

CATÁLOGO

PLAN GENERAL DE ORDENACIÓN URBANA DE BIELSA

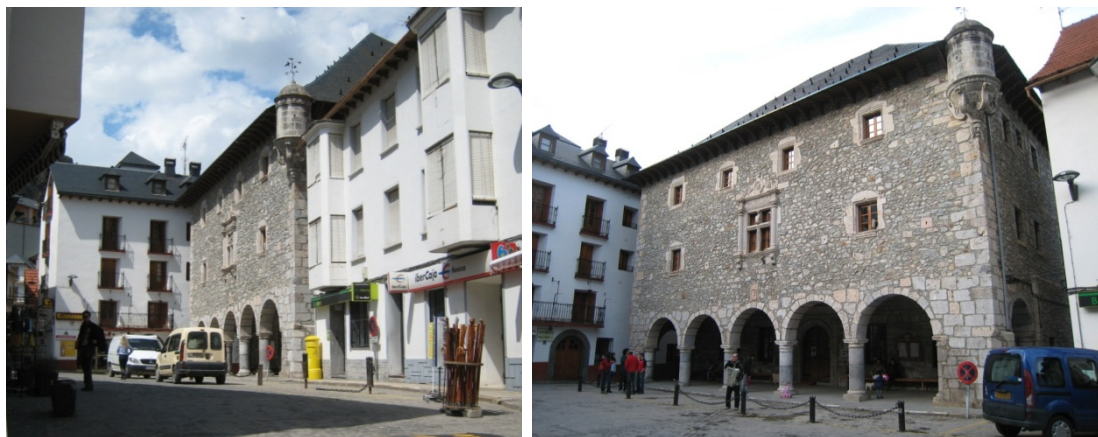
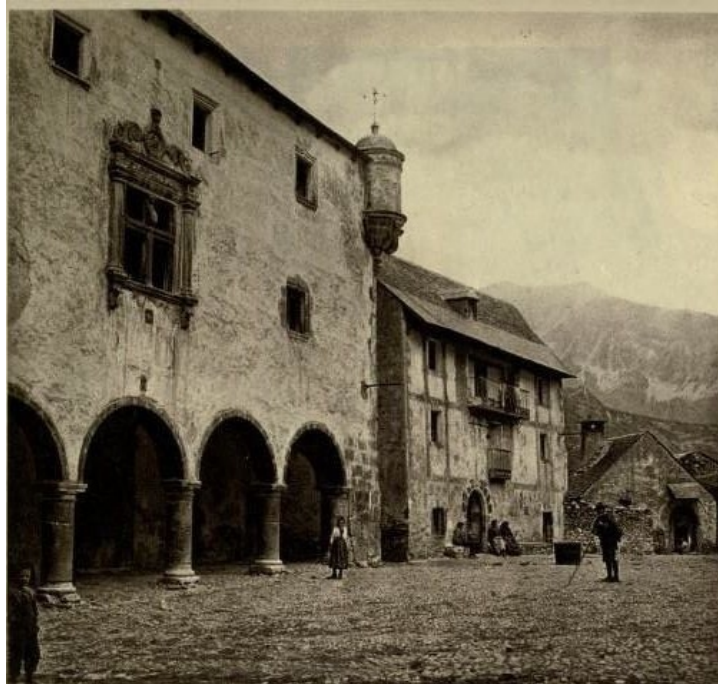
El Ayuntamiento en el s.XIX (1889) [foto: Kurt Hielscher]

El Ayuntamiento, semidestruido tras la guerra civil, y tras la reconstrucción por 'Regiones Devastadas' (1943)

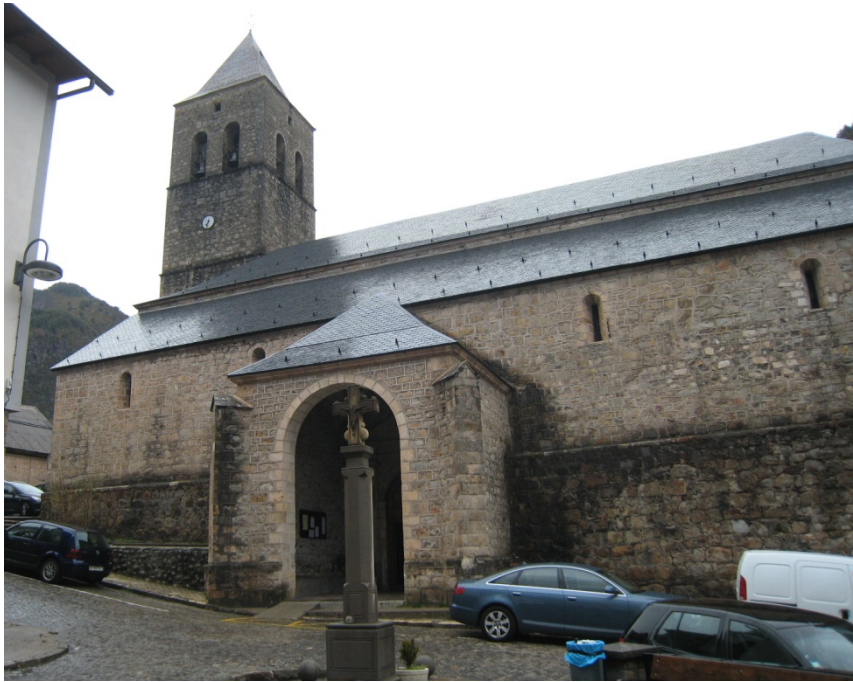
La Iglesia, semi-destruida tras la guerra civil.

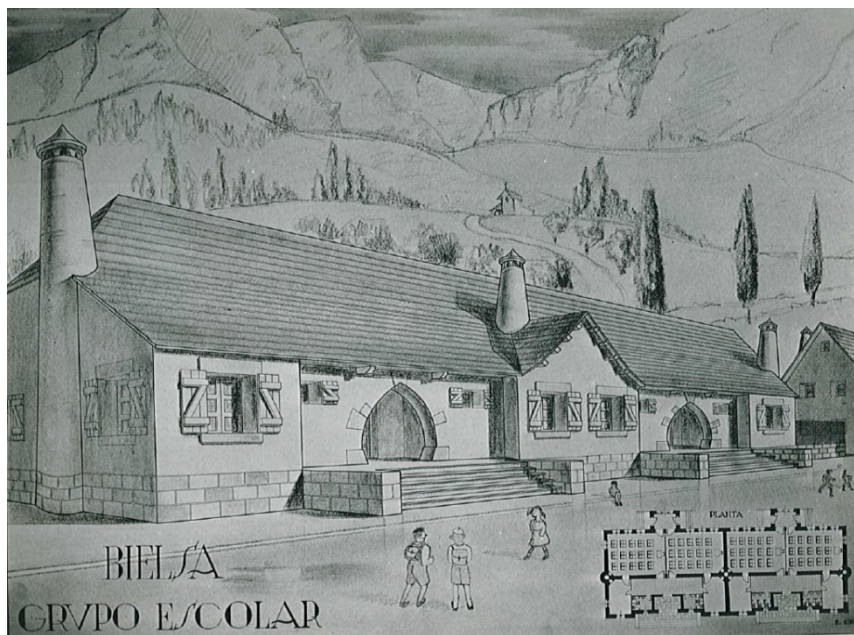
Perspectiva (de 'Regiones devastadas')

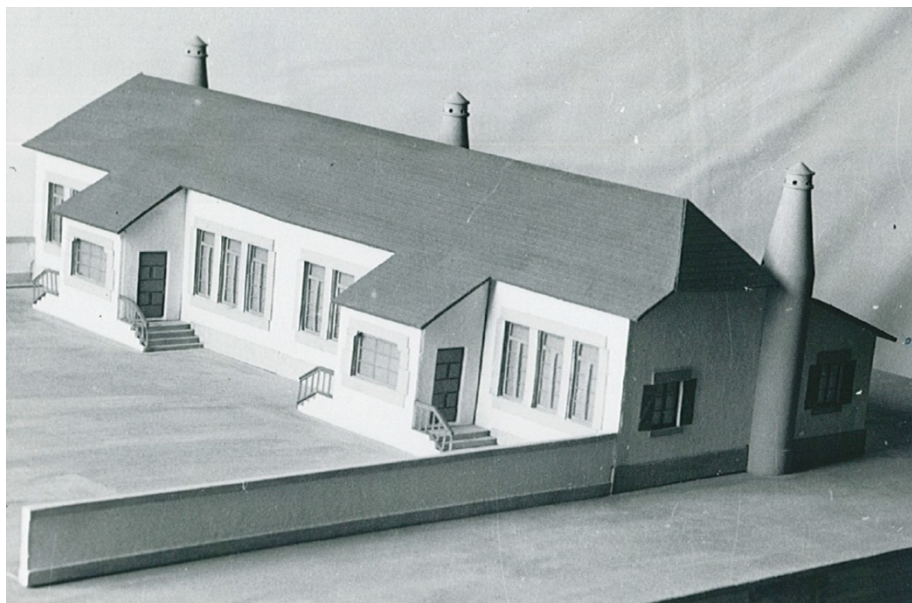
Fotos de la maqueta de 'Regiones devastadas'

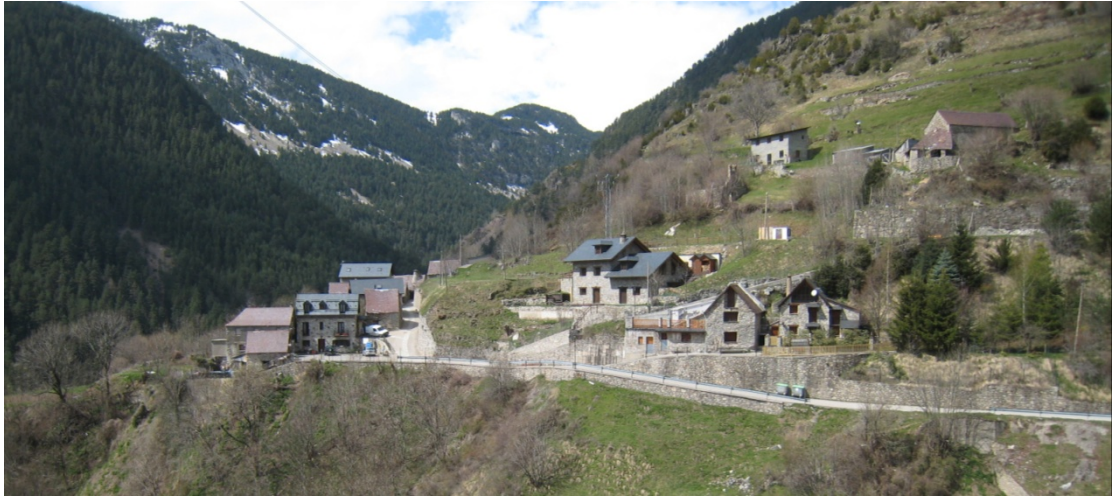
Vista general del núcleo desde la carretera de acceso.

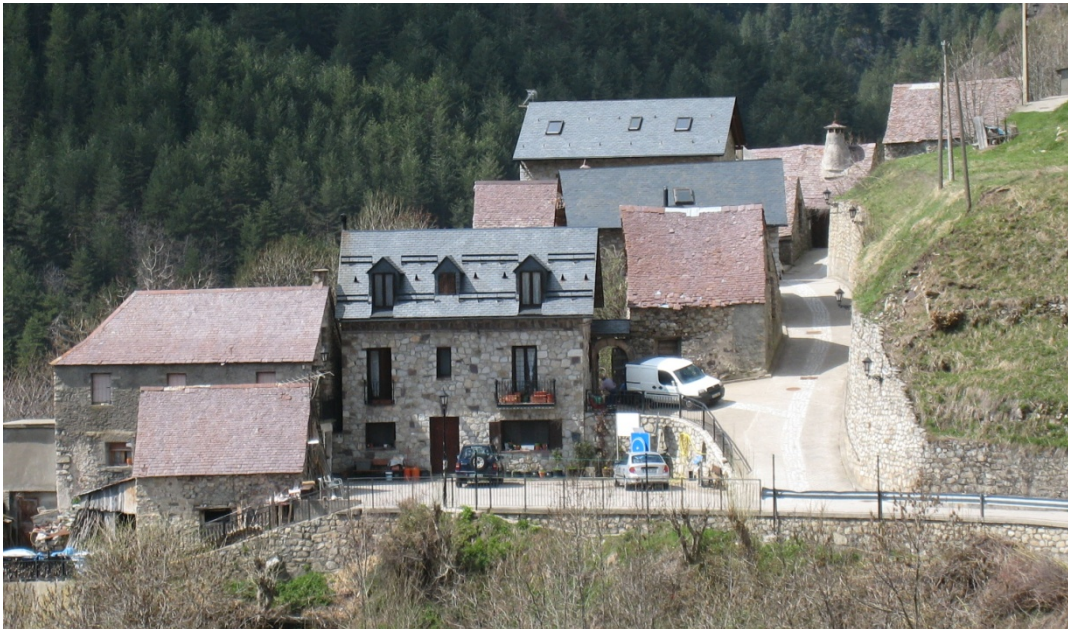
La 'plaza' y la calle única.

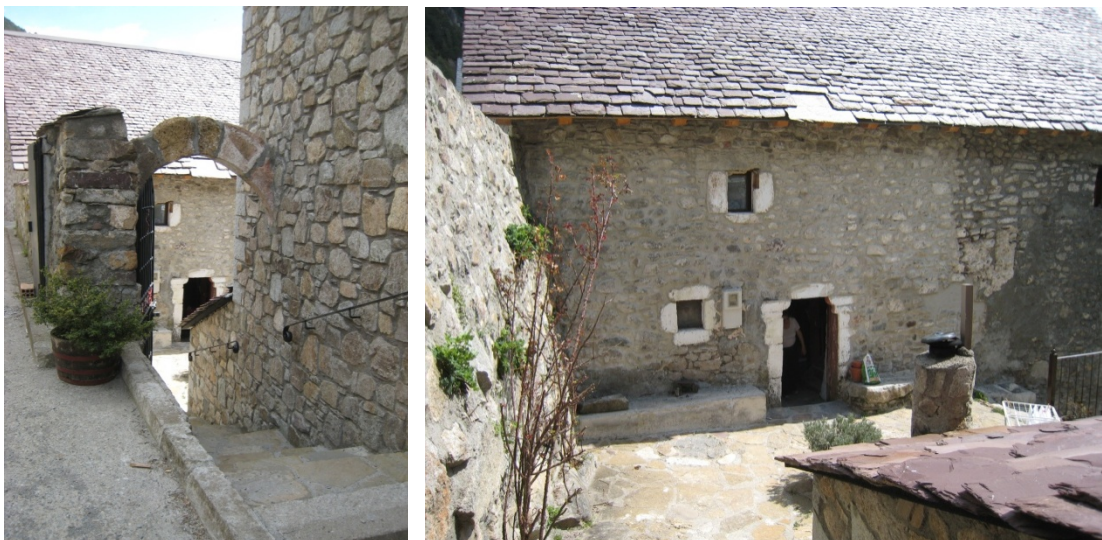
Casa con patio.

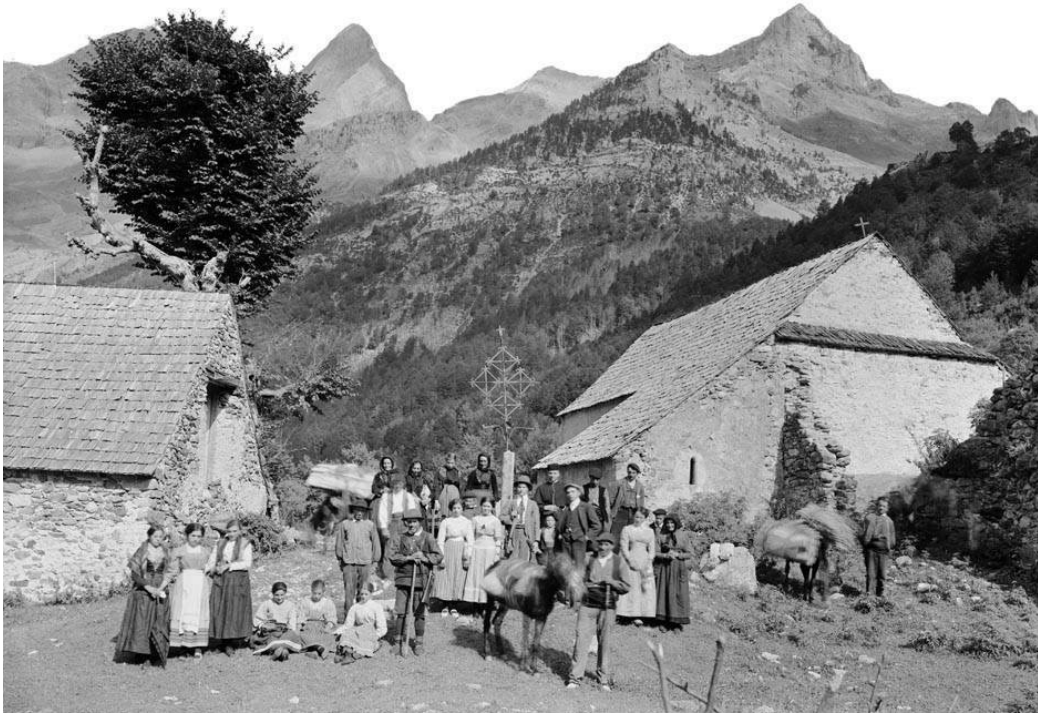
Fotografía antigua: la ermita sin espadaña.

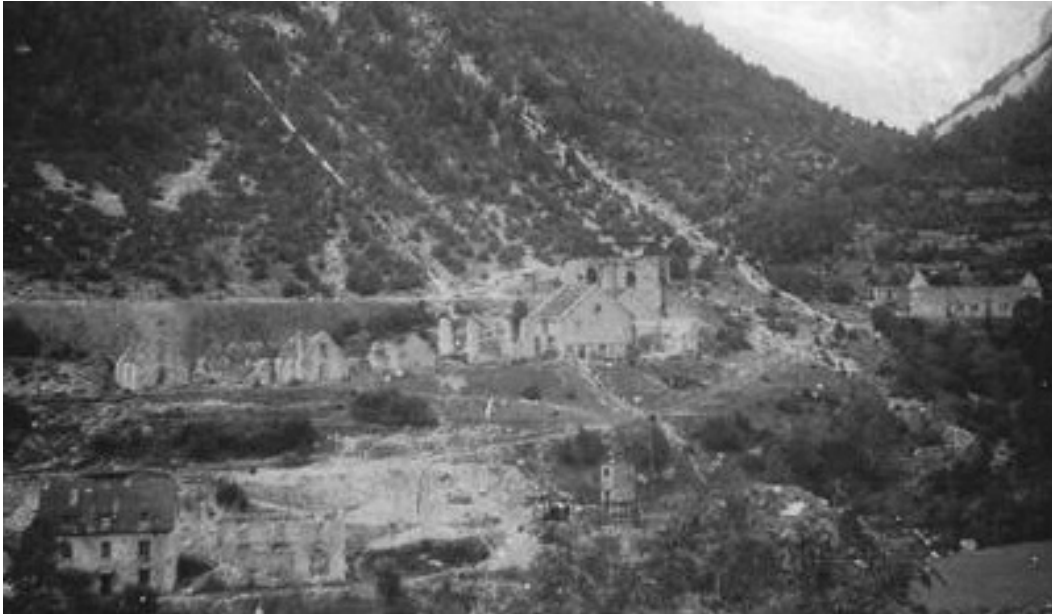
Las instalaciones en 1963

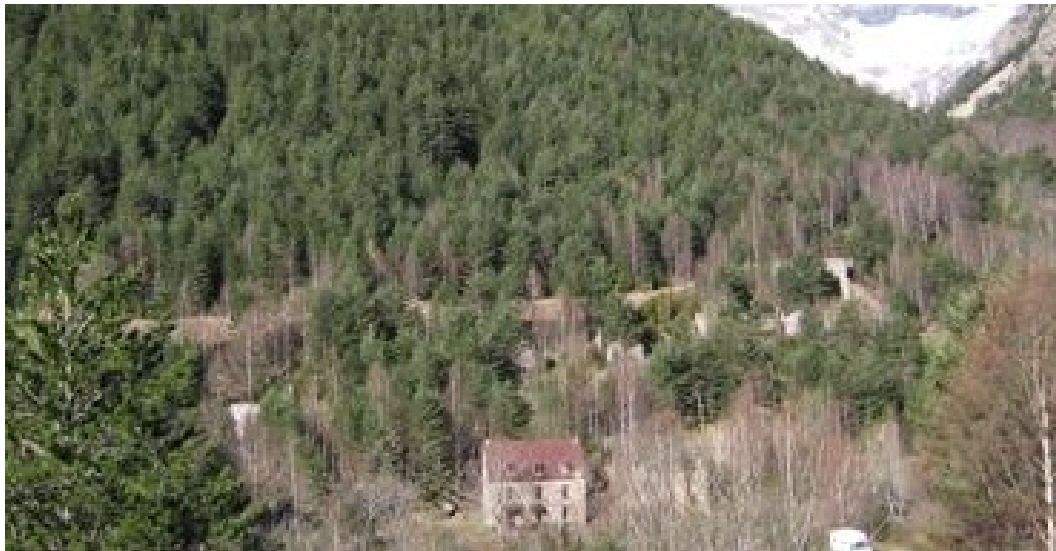
Las instalaciones en la actualidad

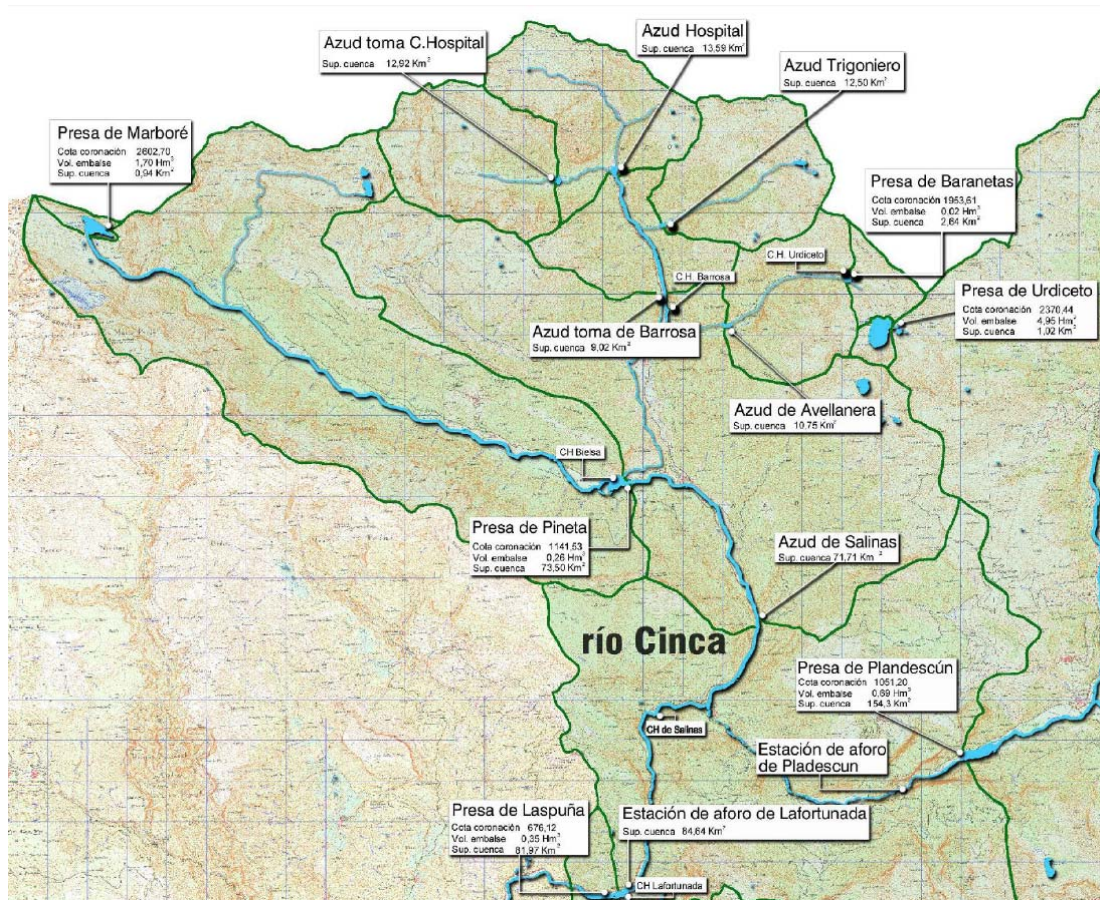
Esquema del sistema hidroeléctrico del alto Cinca

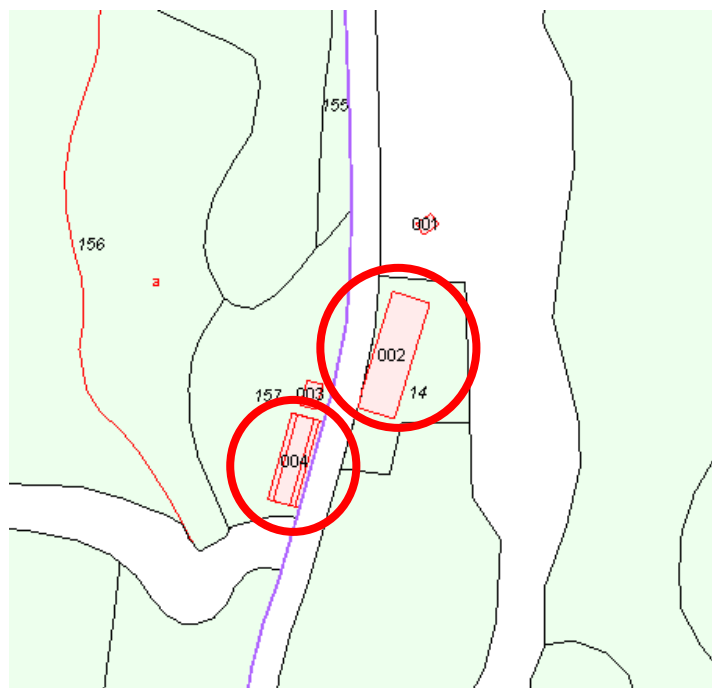
Sistema hidroeléctrico del alto Cinca

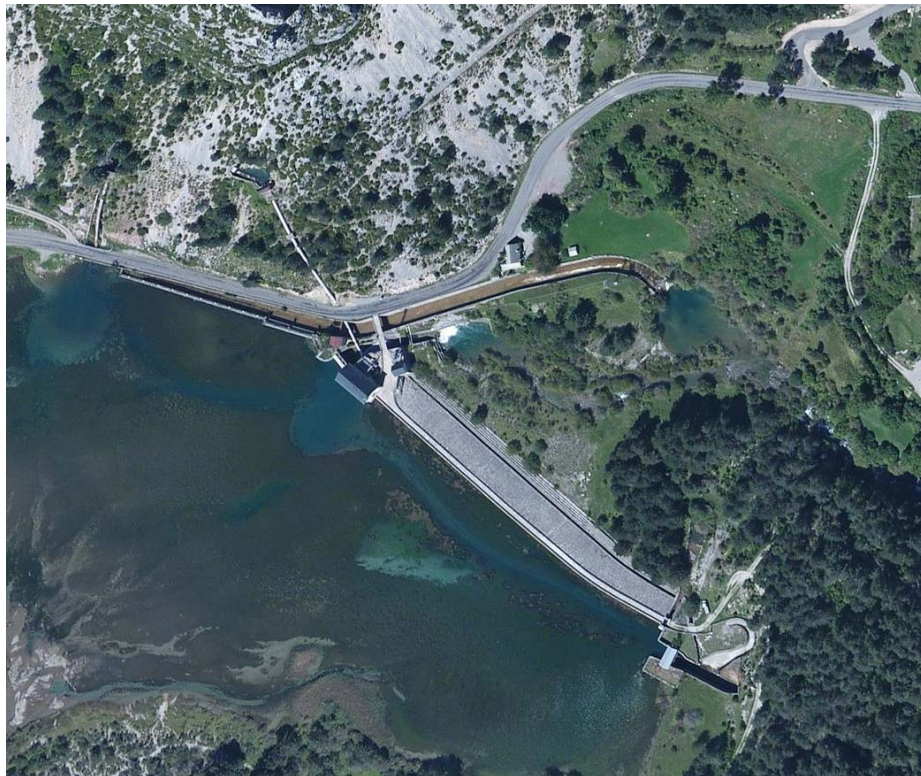
Presa de Pineta [foto: Bing-Maps. 2015]
